AAATV-Midi-Pyrénées

Rapport d'activité 2015

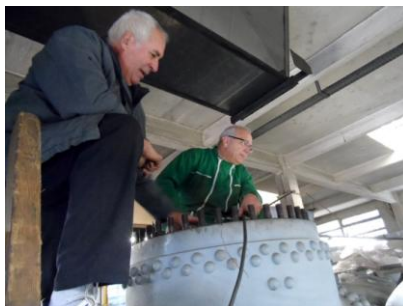
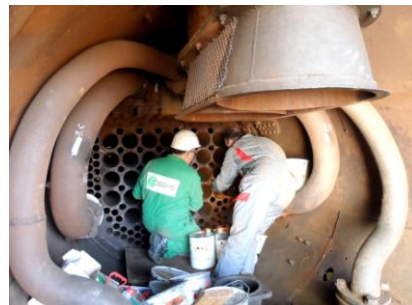
- A notre demande l'APAVE est venue donner son avis sur l'état des **gros tubes à fumée** : ils peuvent encore tenir ; mais leur état est hétérogène, il est décidé de tout remplacer, d'autant plus qu'à chaque remplacement unitaire il serait nécessaire de re-éprouver la chaudière à 1.5 fois sa pression nominale.

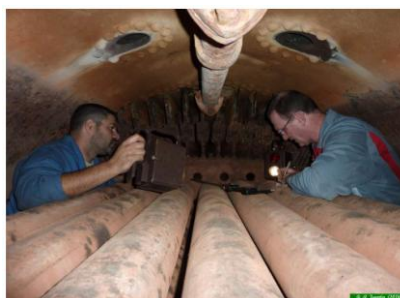
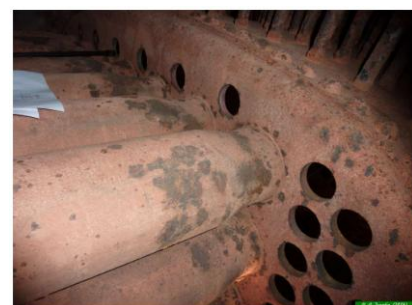
- Notre « bureau d'étude » s'est installé dans la **chaudière** pour relever les métrées nécessaires au lancement des consultations. En effet le diamètre des gros tubes n'est plus normalisé et nécessitera une fabrication spéciale.

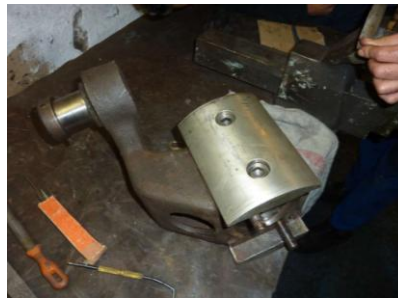
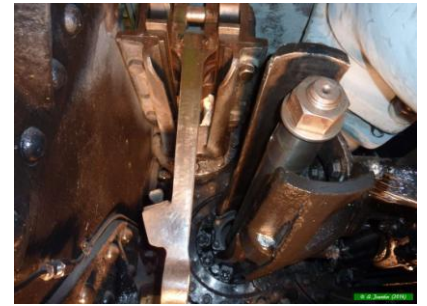
- Remontage d'un patin de guidage sur l'une des crosses de **distributeur HP**. Elle avait pris du jeu, elle a été réusinée et réglée (société ATR).

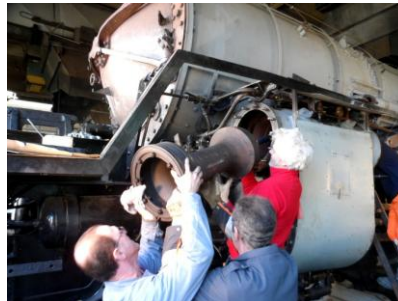
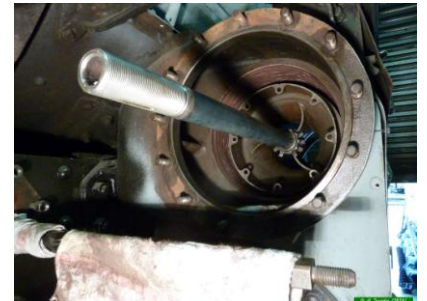
- Remontage des **distributeurs des cylindres BP**. La segmentation était en bon état, mais les tiges de piston, piquées ont dû être remétallisées à l'oxyde de chrome.

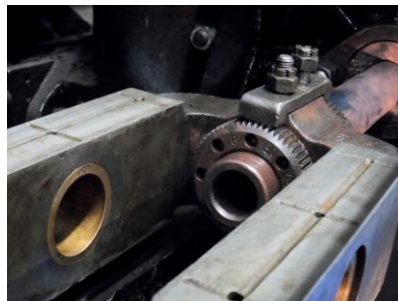
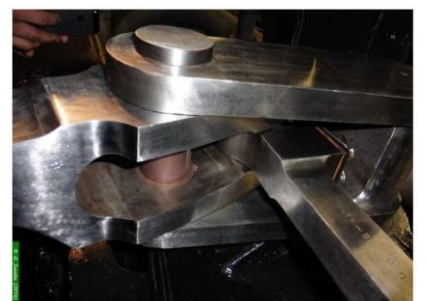
- **Réglage de l'avance** sur les distributeurs BP. Polissage et remontage de la mécanique des leviers d'avance.

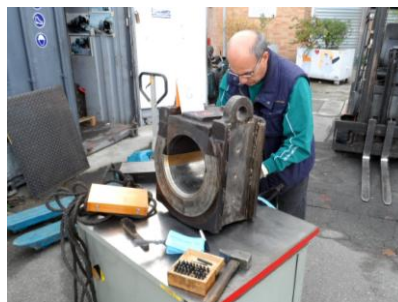
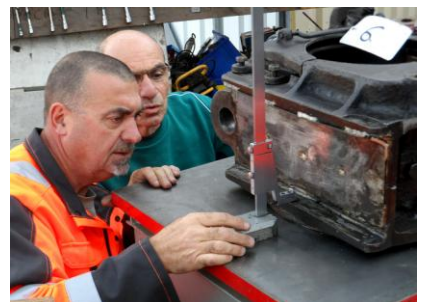
- Prises de cotes et « prise de tête » sur les 14 **boîtes d'essieux** de la locomotive.

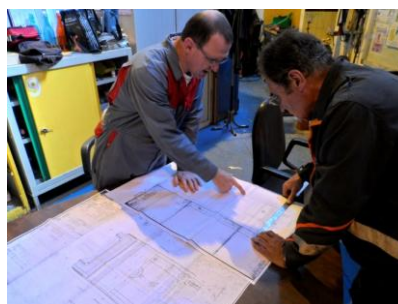
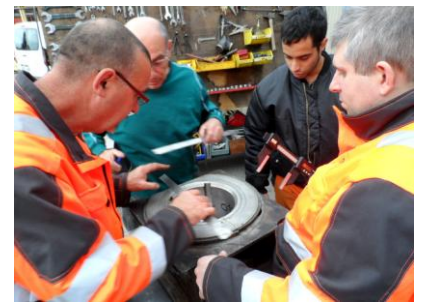
- **Boîtes d'essieux** : Vérifications multiples et comparaisons avec les plans, essai de détermination des jeux à appliquer, de l'épaisseur de régule à prévoir etc...

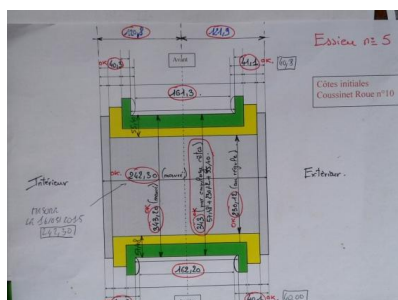
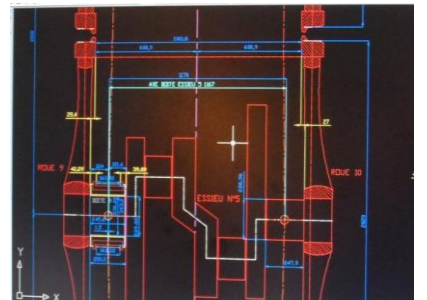
- Les ateliers des Meiningen où sont nos essieux nous ont communiqué certaines mesures précises de façon à vérifier les empilements de cotes. L'ensemble a été redessiné avec un logiciel de CAO.

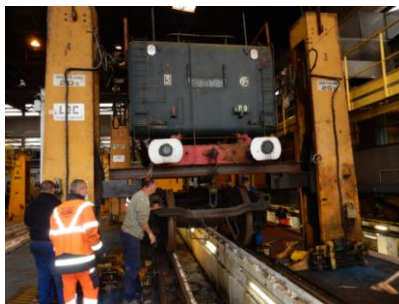
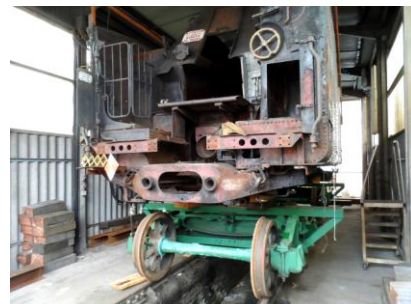
- **Levage du tender** et pose sur faux bogies de l'« US government ». (En effet ceux-ci proviennent de matériel fourni par les Etats-Unis pendant les années 40).

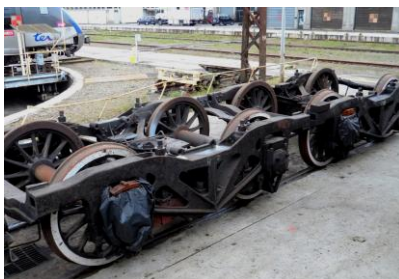
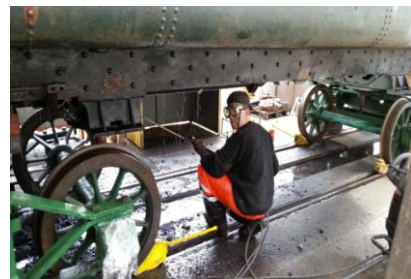
- Démontage et nettoyage du train d'essieux ainsi que du dessous de caisse.

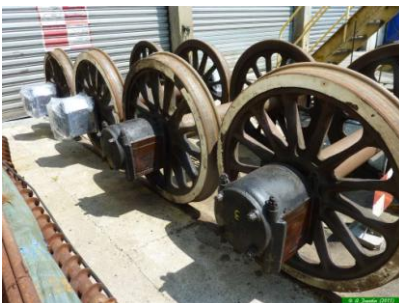
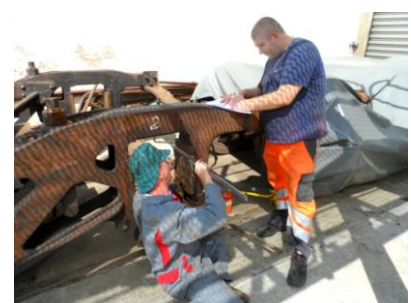
- Comme pour la locomotive, prises de cotes pour vérification de l'usure et des jeux à appliquer aux boîtes d'essieux.

Le train d'essieux avec les roulements à roulement de ses boîtes sera envoyé pour vérification US, magnétoscopie dans un atelier agréé SNCF.

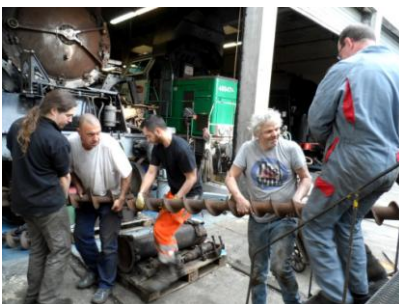
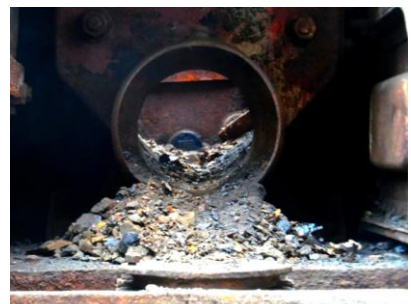
- Dépose de la vis sans fin du **stocker**. On retrouve du charbon d'époque...

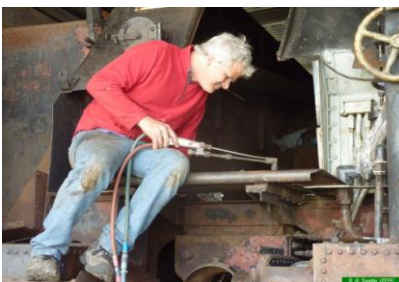
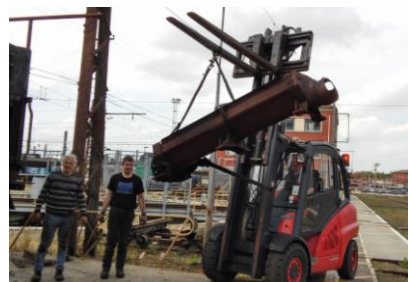
- **Découpage de tôles** altérées par la rouille.

- Extraction de l'« auge » qui accueille la vis sans fin et où le charbon démarre son trajet dans le stocker. Une partie des tôles abimées sera remplacée.

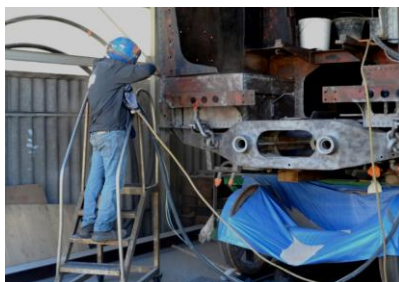
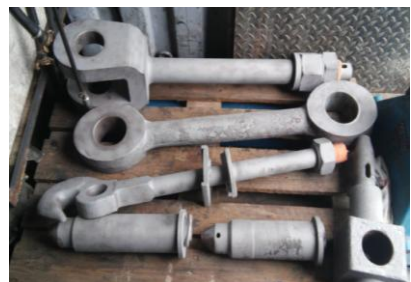
- Début du **sablage** du tender. La SNCF nous a autorisés à l'abriter pendant le temps de la mise à nu des tôles.

- L'ensemble des crochets de traction est prêt à partir pour contrôle magnéto et US au Technicentre SNCF Normandie (Sotteville-les-Rouen).
