AAATV-Midi-Pyrénées

Rétrospective de l'activité 2009

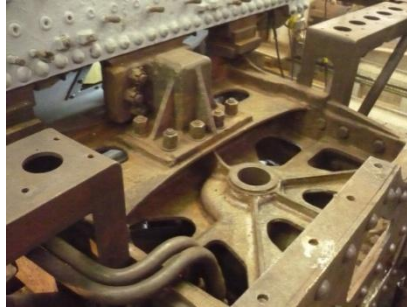
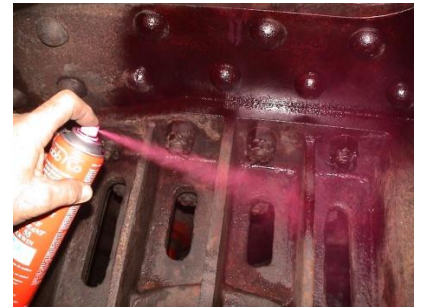
- Contrôle de fissuration du châssis
par méthode de ressuage.

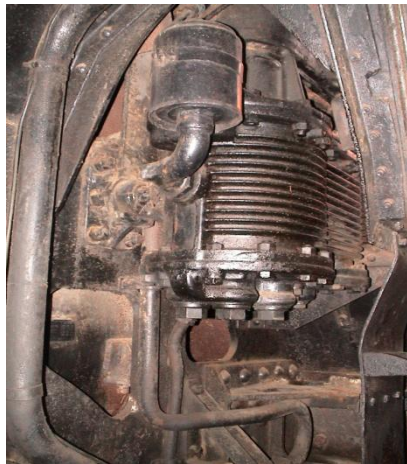
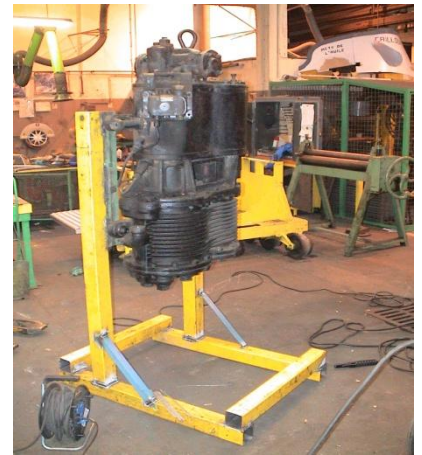
- Démontage et début de restauration
du compresseur (circuit de freinage).

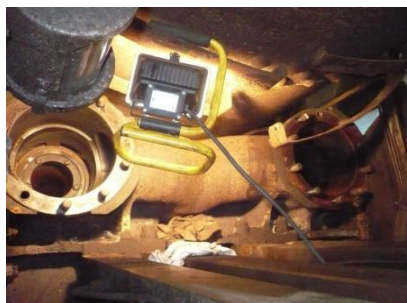
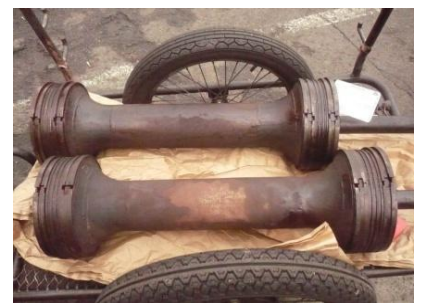
- Restauration des pistons des
distributeurs de vapeur de l'étage
Haute Pression.

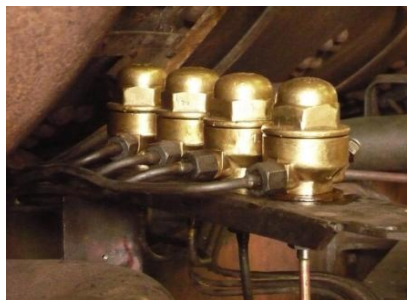
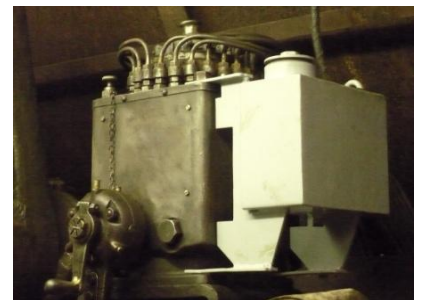
- Restauration, remise en place,
essais et tarage des graisseurs
automatiques avec leurs clapets
anti-retours (soupapes Olva).
